## RAPPORT DE MISSION DE REPERAGE DES MATERIAUX ET PRODUITS CONTENANT DE L'AMIANTE AVANT REALISATION DE TRAVAUX ULTERIEURS

N° de dossier : 1601039-SMBV

Nom : SYNDICAT MIXTE DU BASSIN VERSANT AUSTREBERTHE ET SAFFIMBEC – (SMBV)  
Adresse : 116 GRAND'RUE 76570 LIMESY  
Personne présente lors de la visite : aucune

Adresse du bien : ANCIENNE ROUTE DE VILLERS-ECALLES 76360 VILLERS-ECALLES  
Nature du bien : maison individuelle à usage d'habitation avec dépendances  
Date de construction : avant 1949

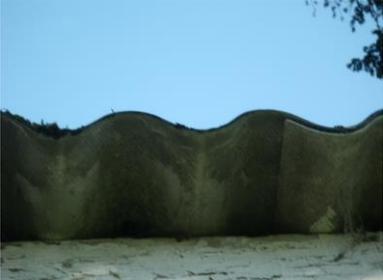
PROPRIETE DU CERT - ANCIENNE ROUTE DE VILLERS-ECALLES 76360 VILLERS ECALLES	<b>PLAQUES ONDULEES EN FIBRE CIMENT BATIMENT 1</b>

ANALYSE ITGA

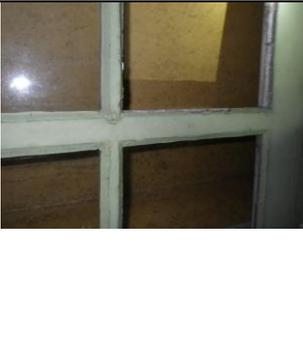
<p>PROPRIETE DU CERT - ANCIENNE ROUTE DE VILLERS-ECALLES 76360 VILLERS ECALLES</p>	<p>MASTIC VITRAGES CUISINE ET PIECE 1</p>
