CONSTAT DE L'ETAT PARASITAIRE D'UN IMMEUBLE BATI

**Norme NF P 03-200 – Référentiel Qualibat 1532 Mérule
Articles L133-4 et R133-3 du Code de la Construction et de l'Habitation**

Dossier N° 2016-01-018

Ancienne Route de Villers-Ecalles
76360 VILLERS ECALLES

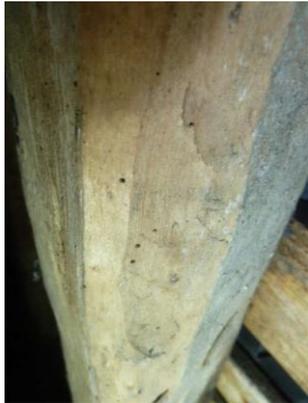
Plafond Charpente traditionnelle bois Ardoise	<p>Indice d'infestation d'insectes à larves xylophages (Petite vrillette : <i>Anobium Punctatum</i>) : Trous de sortie</p>

Chevron Lucarne NORD Bois	<p>Indice d'infestation de champignon : Altérations dans le bois (L'absence de reste mycélien sur l'échantillon n'a pas permis la diagnose.)</p>

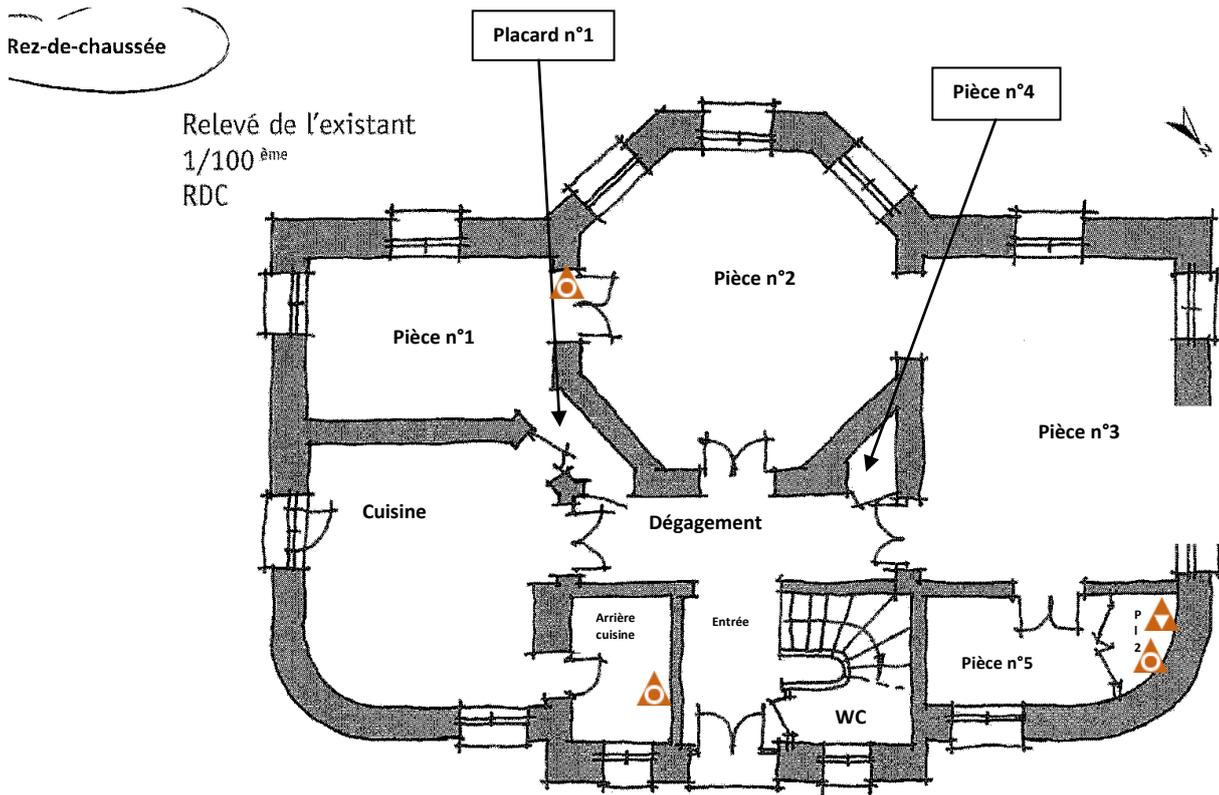
PLANCHE DE REPERAGE USUEL			Adresse de l'immeuble : Ancienne Route de Villers-Ecalles 76360 VILLERS ECALLES	
N° dossier : 2016-01-018				
N° planche : 1/3	Version : 1	Type : Croquis		
Origine du plan : Cabinet de diagnostic			Bâtiment – Niveau : Maison principale - Rez de chaussée

Poutre(s) muralière Bois Peinture (Mur C)	Indice d'infestation de champignon de pourriture fibreuse (Polypore des caves : <i>Donkioporia expansa</i>) : Altérations dans le bois

Fenêtre Pvc (Mur G), Mur(s) Plâtre Peinture (Murs A+B+C+D+E+F+G), Plafond Plâtre Peinture, Plafond Poutres bois, Plancher Carrelage, Plinthe(s) Bois Peinture, Porte Bois Peinture (Mur A), Porte fenêtre Bois Peinture (Mur F)	Absence d'indice
	Embrasure de porte Bois Peinture (Mur A)	Indice d'infestation de champignon de pourriture cubique (<i>Antrodia vaillantii</i>) : Altérations dans le bois

Mur(s) Bois Peinture (Mur A), Mur(s) Plâtre Peinture (Murs B+C), Plafond Bois Peinture, Plancher Carrelage, Porte Bois Peinture (Mur A)	Absence d'indice
	Plinthe(s) Bois Peinture	Indice d'infestation d'insectes à larves xylophages (Petite vrillette : <i>Anobium Punctatum</i>) : Altérations dans le bois

Plinthe(s) Bois Peinture	Indice d'infestation de champignon de pourriture cubique (Coniophore des caves : <i>Coniophora puteana ET Antrodia vaillantii</i>) : Altérations dans le bois

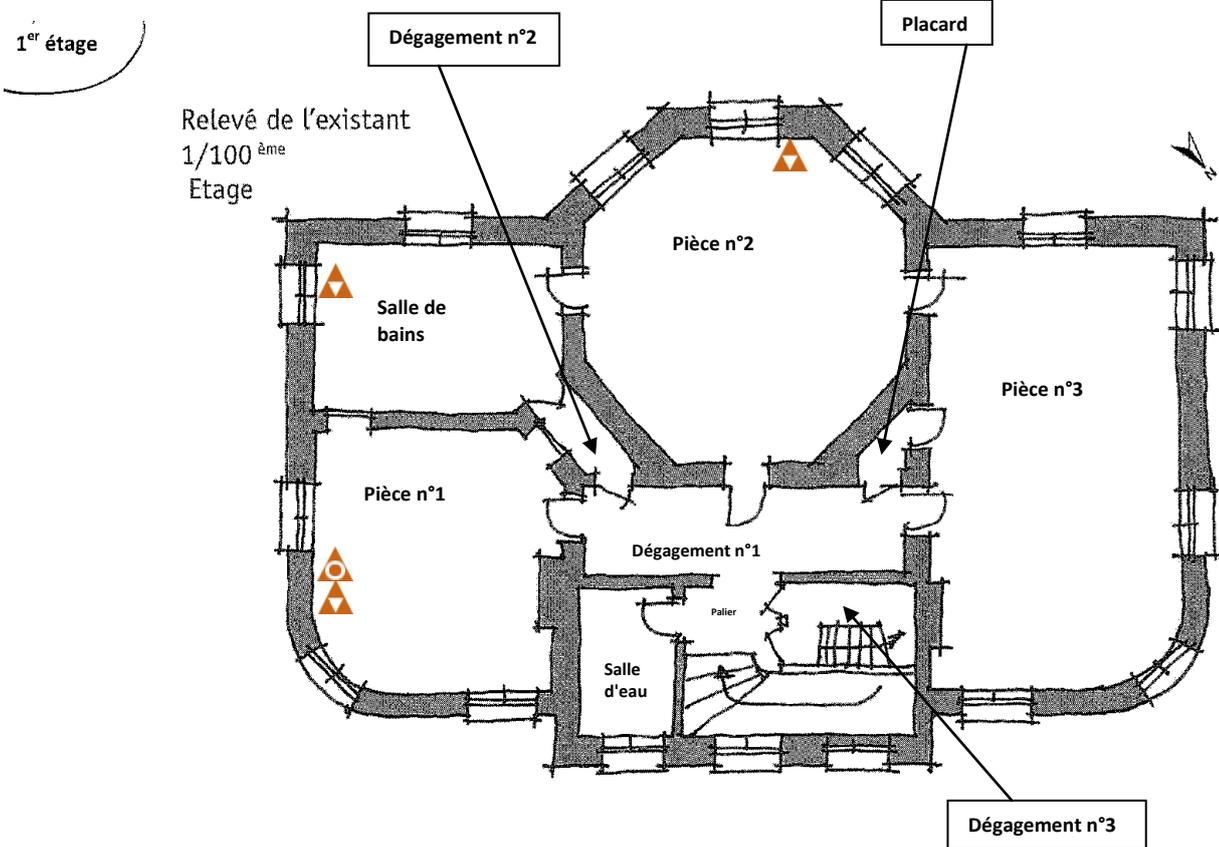
PLANCHE DE REPERAGE USUEL			Adresse de l'immeuble : Ancienne Route de Villers-Ecalles 76360 VILLERS ECALLES	
N° dossier : 2016-01-018				
N° planche : 2/3	Version : 1	Type : Croquis		
Origine du plan : Cabinet de diagnostic			Bâtiment – Niveau : Maison principale - 1er étage

Embrasure de porte Bois Peinture (Mur A), Fenêtre Pvc (Murs B+C), Mur(s) Plâtre Papier-Peint (Murs A+B+C+E), Placard porte Bois Peinture (Murs A+D+E), Plafond Plâtre Peinture, Plancher Bois Brut, Plinthe(s) Bois Peinture, Porte Bois Peinture (Mur A)	Absence d'indice
	Plafond Solive bois	Indice d'infestation d'insectes à larves xylophages (Grosse vrillette : <i>Xestobium rufovillosum</i>) : Altérations dans le bois

Plafond Solive bois	Indice d'infestation de champignon de pourriture fibreuse (Polypore des caves : <i>Donkioporia expansa</i>) : Altérations dans le bois

Plafond Plâtre Peinture, Plancher Carrelage, Porte Bois Peinture (Mur A) Plafond Solive bois	Indice d'infestation d'insectes à larves xylophages (Grosse vrillette : <i>Xestobium rufovillosum</i>) : Altérations dans le bois

Embrasure de porte Bois Peinture (Mur A), Fenêtre Pvc (Murs D+E+F), Mur(s) Plâtre Papier-Peint (Murs A+B+C+D+E+F+G+H), Plafond Plâtre Peinture, Plancher Bois Brut, Plinthe(s) Bois Peinture, Porte Bois Peinture (Mur A) Plafond Solive bois	Absence d'indice Indice d'infestation d'insectes à larves xylophages (Grosse vrillette : <i>Xestobium rufovillosum</i>) : Altérations dans le bois

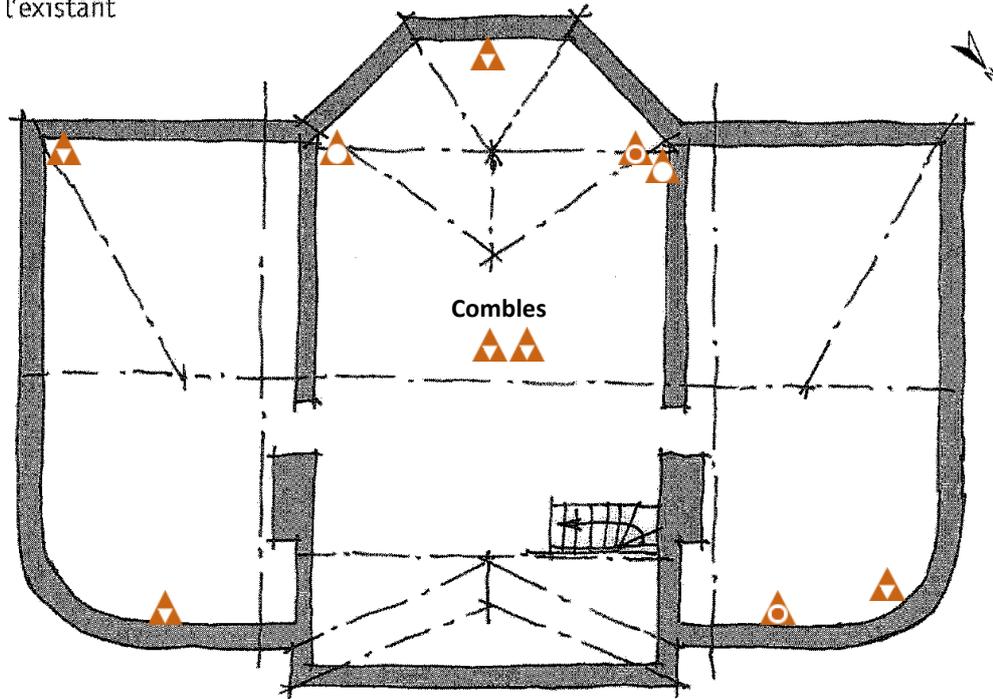
PLANCHE DE REPERAGE USUEL			Adresse de l'immeuble : Ancienne Route de Villers-Ecalles 76360 VILLERS ECALLES	
N° dossier : 2016-01-018			Bâtiment – Niveau : Maison principale - 2ème étage	
N° planche : 3/3	Version : 1	Type : Croquis		
Origine du plan : Cabinet de diagnostic

<p>Plancher Bois Tomette, Soubassement Brique</p>	<p>Absence d'indice</p>
	<p>Entrait Retroussé SUD Bois</p>	<p>Traces d'humidité</p>

<p>Plafond Charpente traditionnelle bois Ardoise</p>	<p>Indice d'infestation d'insectes à larves xylophages (Grosse vrillette : <i>Xestobium rufovillosum</i>) : Altérations dans le bois</p>

<p>Panne Sablière NORD EST Bois</p>	<p>Indice d'infestation d'insectes à larves xylophages (Grosse vrillette : <i>Xestobium rufovillosum</i>) : Altérations dans le bois</p>

<p>Panne Sablière SUD Bois</p>	<p>Indice d'infestation d'insectes à larves xylophages (Grosse vrillette : <i>Xestobium rufovillosum</i>) : Altérations dans le bois</p>

Parties de bâtiment visitées	Ouvrages, parties d'ouvrages et éléments examinés	Résultat du diagnostic d'infestation
	Jambe de Force NORD Bois	<p>Indice d'infestation d'insectes à larves xylophages (Grosse vrillette : <i>Xestobium rufovillosum</i>) : Altérations dans le bois</p>
